Gabel auseinander und die Gleitringe inspizieren.

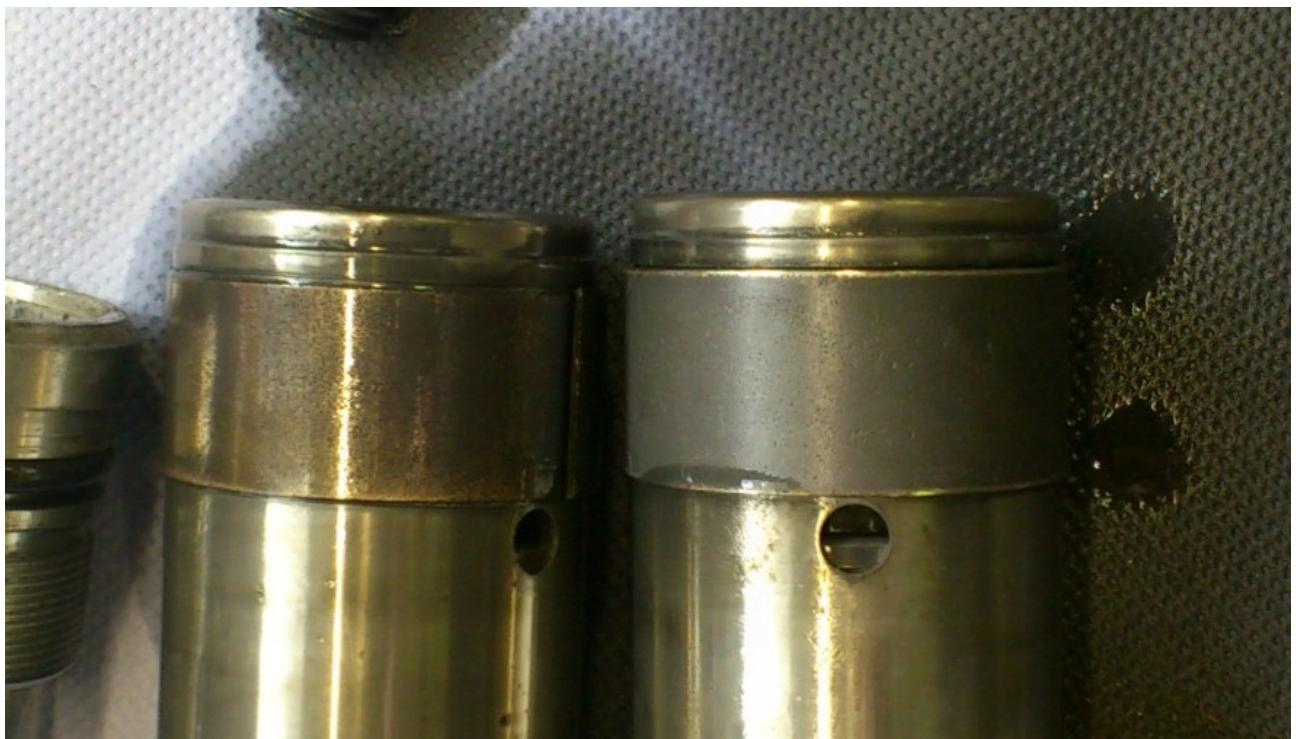
Sehen sie so aus, wie auf dem Foto links, sind sie fertig und müssen ! getauscht werden.

Das gilt auch, wenn nur an einer Stelle das Kupfer durch scheint !

Wie diese Dinger neu aussehen, sieht man auf dem Foto rechts.

Yamaha Art.-Nr. 36Y-23171-00

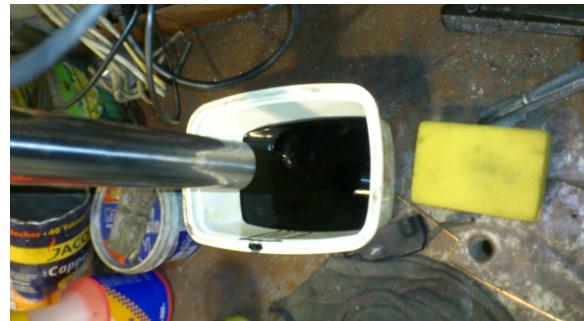
Öl - Auffangbecher
Öl Bein #1

Das "Öl", also die Brühe , die da raus kam , hätte man zum Schreiben mit der Feder benutzen können, so schwarz war es, verbunden mit einer gewaltigen Menge Rest-Schlamm unten im Tauchrohr.

derart "verrottet" und schon schwarz
eingefärbt wie Tinte, habe ich noch keine
Gabelinnerei erlebt
- der blanke HORROR -

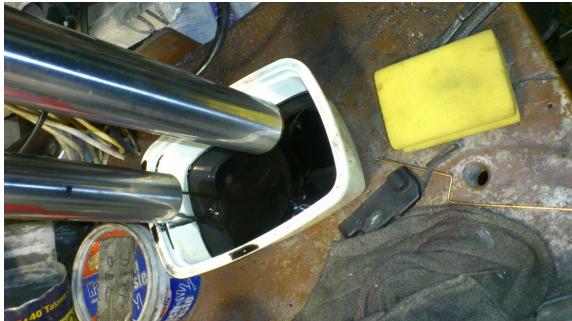
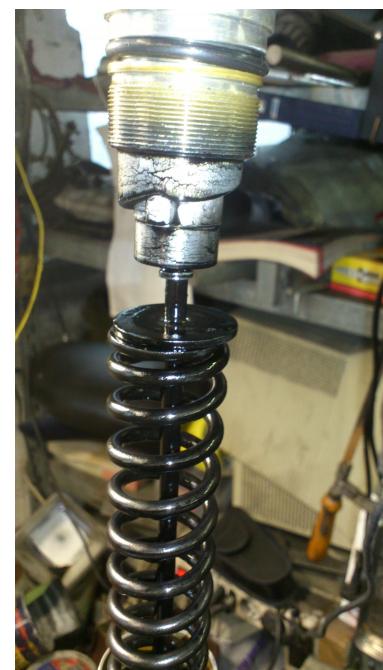
Öl - Auffangbecher
Öl Bein #1 & 2

Schwindet nun diese Beschichtung auf Grund alten Gabelöls und dessen dadurch meines Erachtens stark reduzierter Schmierfähigkeit, reibt sich diese Gleitschicht der Gleitringe langsam aber sicher ab, was dann höchstwahrscheinlich zu einem höheren Losbrechmoment der Gabel und damit weniger Sensibilität selbiger führt.

Wer solches vermeiden bzw. lindern will, sollte sich spätestens so alle 4-5 Jahre / alle ca. 20.000 km an diesen Ölwechsel geben.

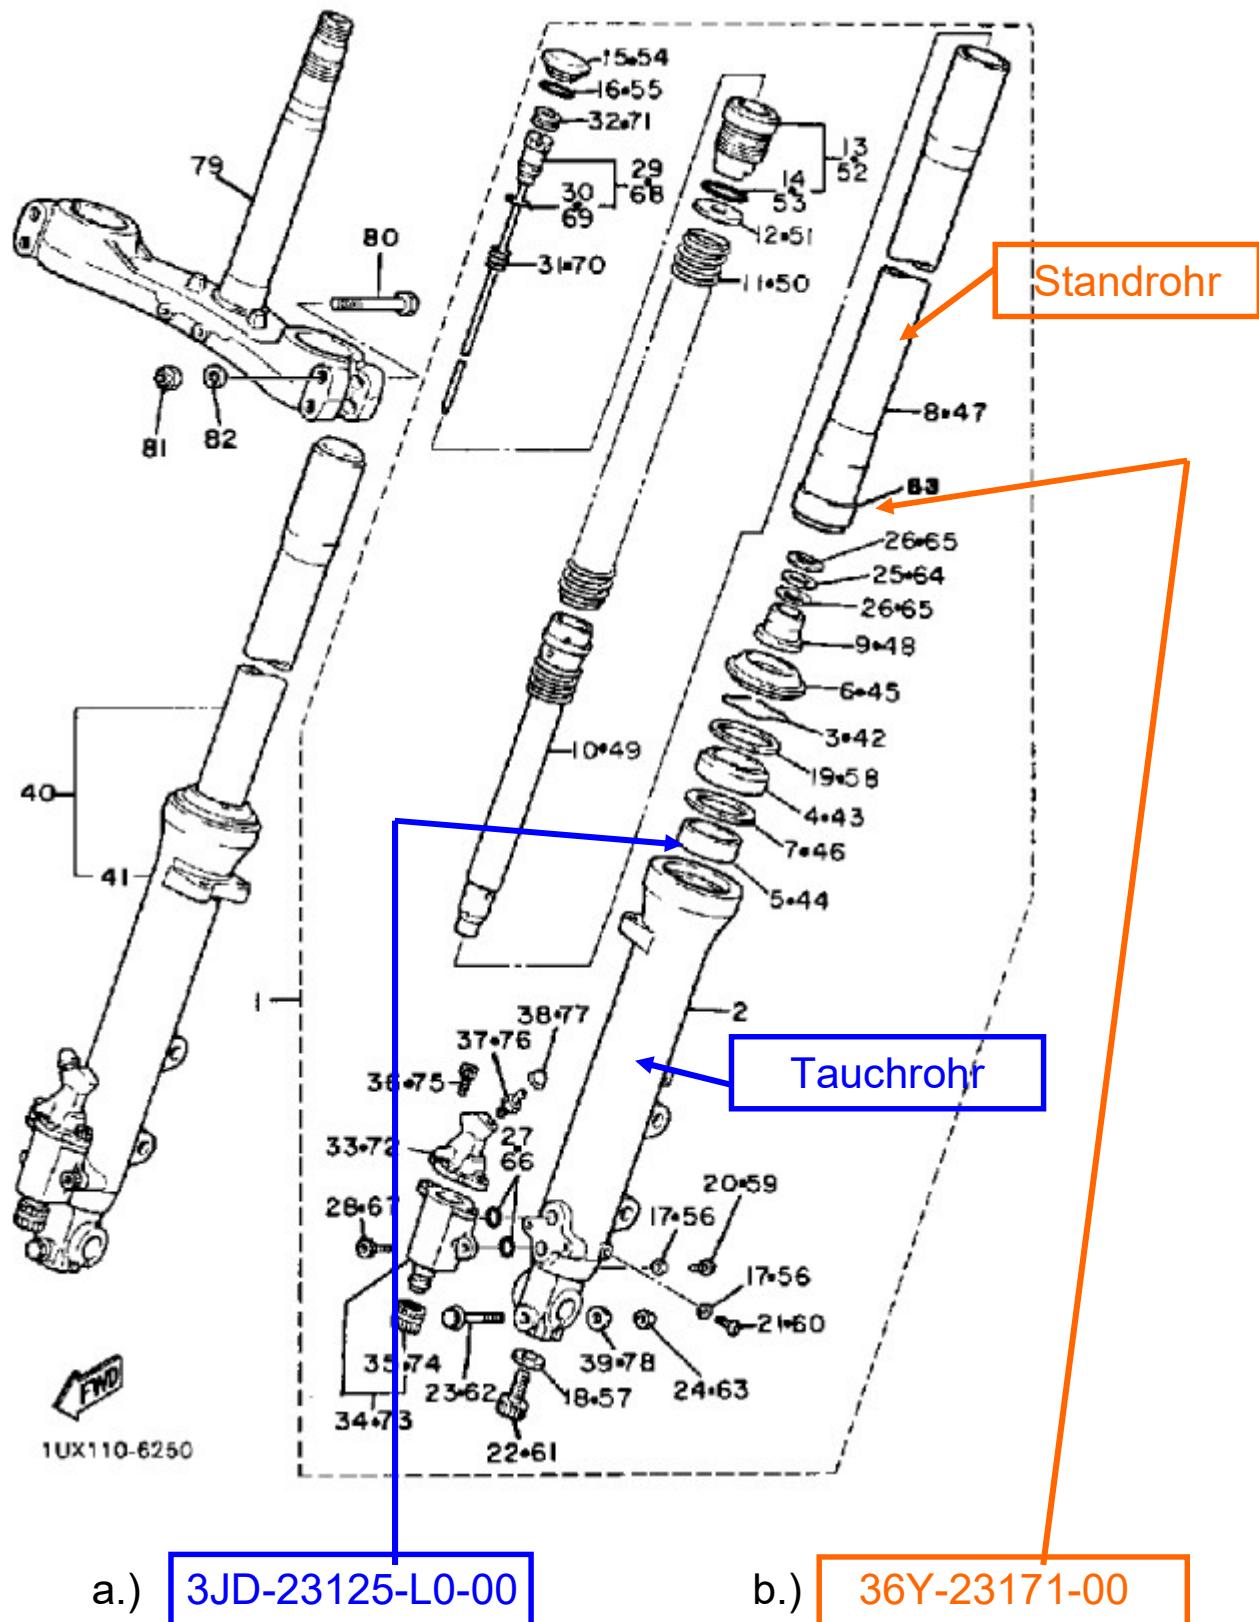
Hier noch das Fiche zu besten Darstellung, was ich meine.

- a.) Gleitring (geschlitzt) **im** Tauchrohr als obere Führung, Abm. 41.5 x 20 x 1
- b.) Gleitring (geschlitzt) **auf** dem Standrohr als untere Führung, Abm. 45 x 12 x 2 und
- a.) und b.) sind bei allen FJ's - **jeweils** - gleich !

Dann die alten Ringe abnehmen (mit Schraubendreher aufbiegen) und Neue **VORSICHTIG** aufsetzen.

Nicht dass man die Ringe verkantet / verbiegt / aufweitet / Kanten rein biegt.

Zum Einschieben ins Tauchrohr die Außenseite der neuen Ringe dünn mit frischem Gabelöl benetzen.
