Es geht um die Heck-Unterverkleidung unter der Sitzbank, die den Dreck und das Spritzwasser bei Regen von eben der Sitzbank, der Batterie und anderen Teilen so einigermaßen gut weg halten soll .

Hier meine Anleitung zur Abhilfe dieses "Lecks".

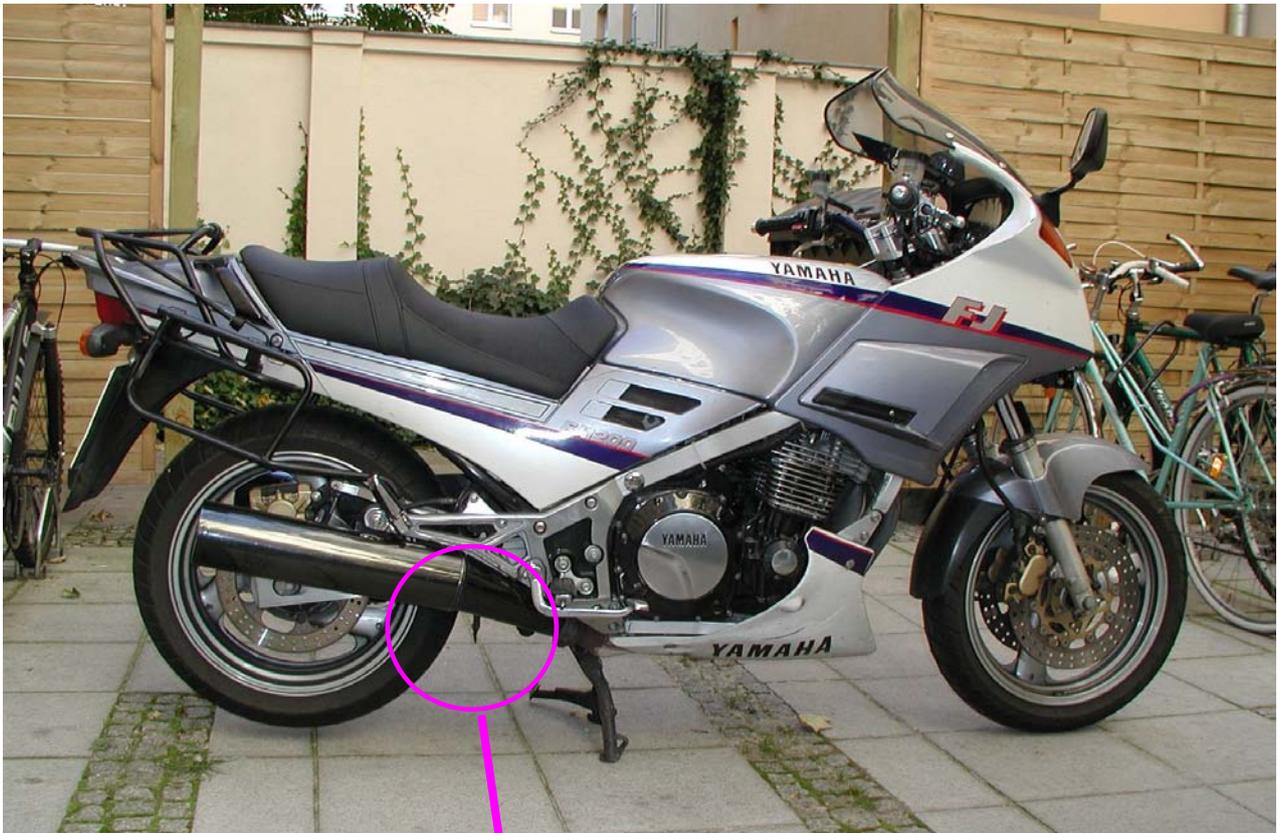
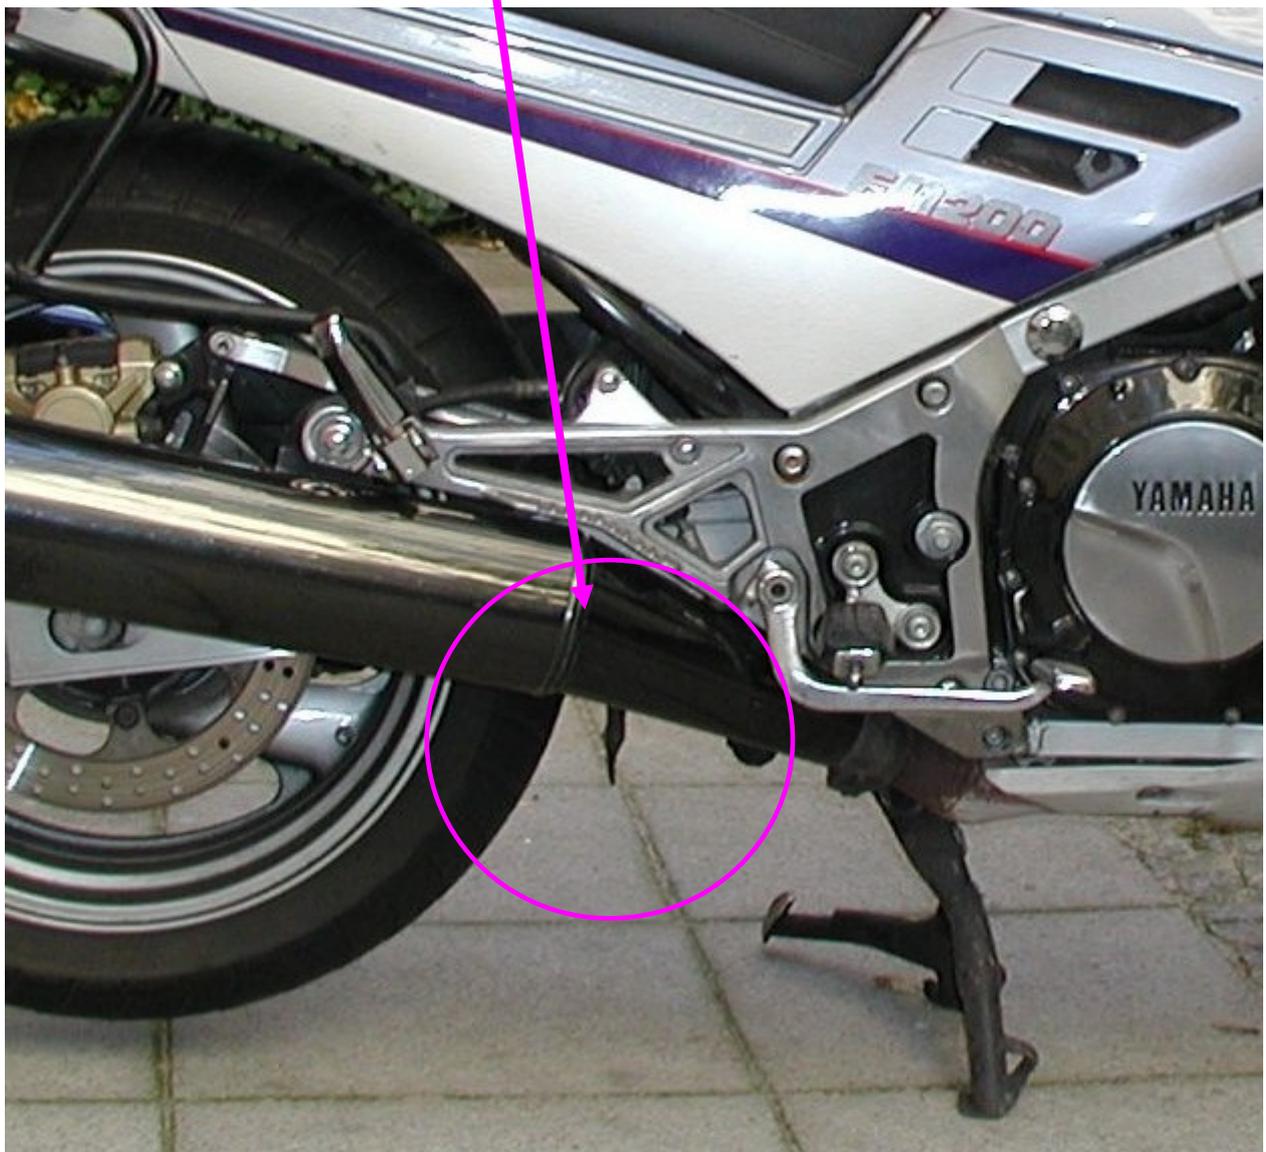
Unterverkleidung wieder anschrauben und dabei den Lappen zwischen Schwinge und Federbein hindurch fädeln - er hängt jetzt so ca. 10 cm unten raus und das ist das Ziel. So schützt er nämlich auch die Umlenkung, die bei allen FJ's immer ein wenig unterhalb der Schwinge endet.

Schaut Euch mal die beiden Kreise in den Bildern auf der nächsten Seite an - dann seht Ihr , was ich meine.

Was man braucht, ist ein stabiler, ca. 5 mm dicker , Gummilappen , ähnlich den Lappen , die man früher an Autos sehen konnte und heute noch an vielen LKW .

Diesen Lappen nun ca. 13-14 cm breit und ca. 30 cm lang zuschneiden an einem (schmalen) Ende 2 Löcher für 8er Schrauben "bohren" .

Was man noch braucht, sind zwei Schrauben M8 x 20, 4 Karosserie - U-Scheiben ($D_a \sim 20 - 25$ mm) und 2 selbstsichernde Muttern M8 - alles bitte in verzinkter Ausführung .

Nun den Lappen an die Unterverkleidung anhalten , die Löcher übertragen und die Schrauben samt U-Scheiben anziehen.
