Das Gelenklager im LD

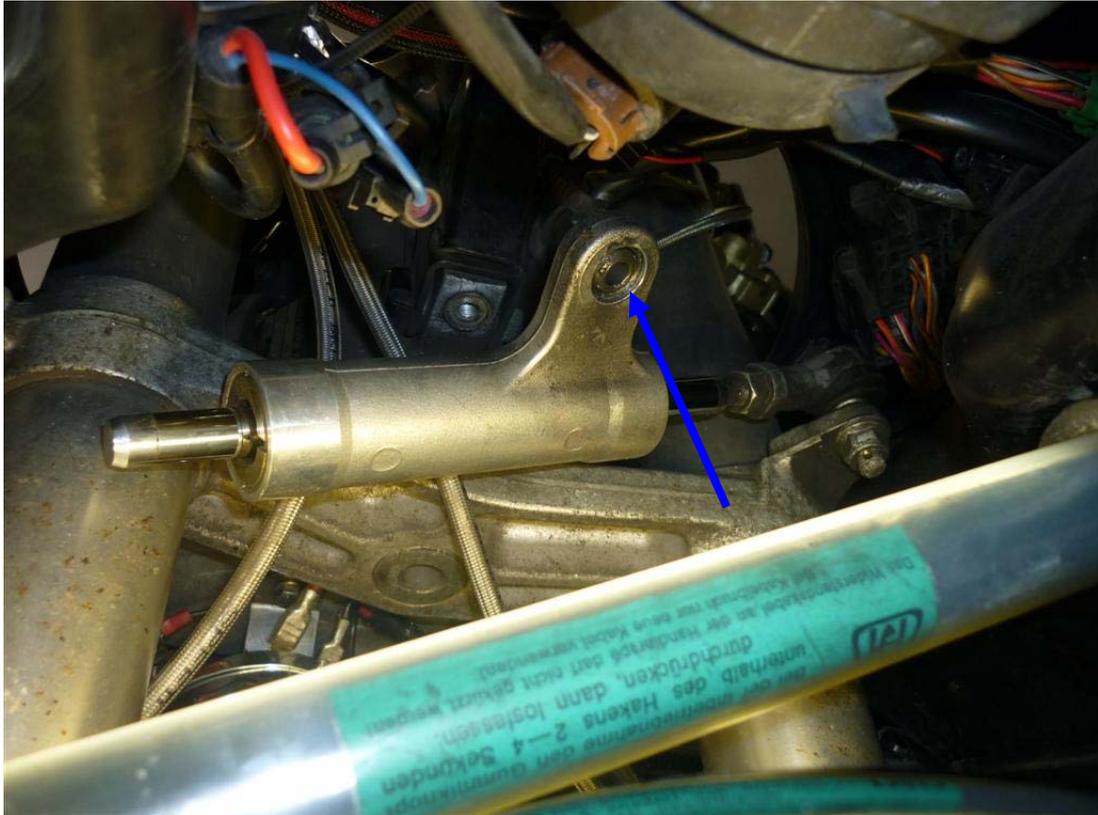
Hier (**Pfeil**) sitzt original jeweils oben und unten eine Dichtscheibe aus Gummi mit einvulkanisierter U-Scheibe.

Das Gummi reibt sich weg und der LD „klonkt“ / klappert.

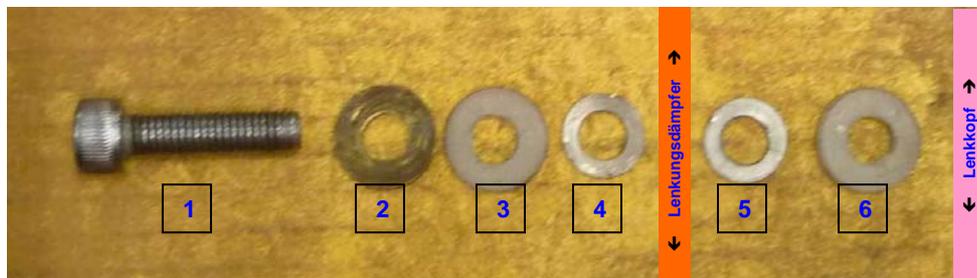
In der Reihenfolge wie ich es „repariert“ habe:

1. originale Schraube M8
2. U-Scheibe aus Stahl, $D_a = D_a$ Polyamidscheibe
3. Polyamidscheibe, $D_a = 18$ mm
4. Stahlscheibe, $D_a \sim 15$ mm als Druckverteilung des Gelenklagers an die Polyamidscheibe
5. Stahlscheibe, $D_a \sim 15$ mm als Druckverteilung des Gelenklagers an die Polyamidscheibe
6. Polyamidscheibe, $D_a = 18$ mm

Alle Scheiben habe ich auf $D_i = 8,2$ mm aufgebohrt.

Der LD hat jetzt zwar noch geringes Spiel, das er ja auch braucht ;-), aber er klappert / klonkt nicht mehr.
