da das Problem der Gen I mit einer über den Mittelstrich hinaus steigenden Temperaturanzeige (und einer evtl. sogar leuchtenden Warnlampe) immer wieder mal auftritt, habe ich hier mal eine technische Hilfe verfasst.

Versetzen des **7Ls** in den rechten Schlauch.

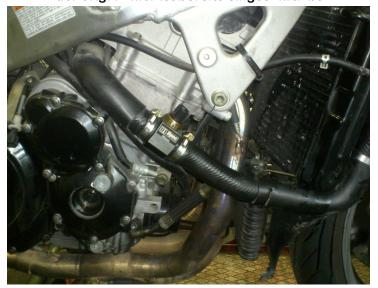
Bilder zum Thema
Bild 1 - Montageort d. T-Stückes
der orig. Fühler ist bereits eingeschraubt

9.	Kühlwasserschlauch auf der rechten Seite (Bild 1) ca. 3cm hinter dem Schutzschlauch durchschneiden und den weiter zum Kühler führenden Schlauch um ca. 2,5 cm kürzen

10.	das T-Stück (Bild 1) montieren / in den Schlauch einschieben
11.	mit den Schlauchschellen (Bild 7) fixieren, will sagen, diese sanft! handfest! anziehen. Eine 6er oder 7er Nuß, (+ ¼ " Ratsche) ist hier die 1. Wahl, ein Schraubendreher die aller schlechteste, weil hiermit die Gefahr des Abrutschens extrem gegeben ist.

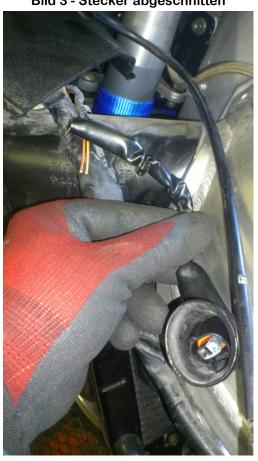
Bild 3 - Stecker abgeschnitten

14.	das Kabel des <i>TLs</i> am Kabelbaum ca. 10 cm vom Stecker weg durch schneiden (Bild 3)

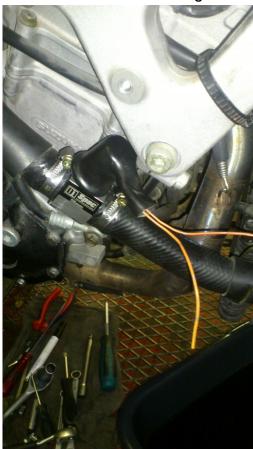
Bild 4 - Stecker auf Fühler aufgesteckt

15.	Stecker am neuen Platz des <i>TLs</i> auf Selbigen aufstecken (Bild 4) und die "Lücke" im Kabel schließen. Der Verlegeweg ist jedem selbst überlassen.
	(ICH verlege immer unterm Lufi durch entlang dem Überlaufschlauch)
	Wer will, kann beim Zwischensetzen der zwei "Lücken"-Kabel darauf achten, daß die Farben des Hauptkabels wieder zusammen kommen, muß aber nicht, weil der <i>TLs</i> ein reiner Bi-Metall - E/A-Schalter ist und somit bei Erreichen der 105°C Wassertemp. einfach nur "durch" schaltet und so den Strom fließen lässt, was den Lüfter zum Arbeiten bringt.
	<u>Hinweis zu Pkt. 14. & 15. :</u>
	Wer des Lötens nicht wirklich mächtig ist, kann von mir einen Hilfskabelbaum erstehen, der ganz banal zwischen Hauptkabelbaum-Stecker und TLs eingesteckt wird.
